1. 進むインフラ老朽化…… 全ての建物が 施設が

この工法で解決!!

4. 塗着補強 ・ 長寿命化……なぜ可能？

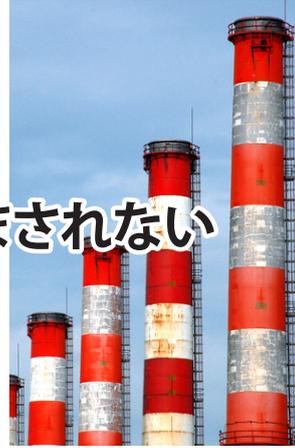
- ①下処理
- ②NKRN-66塗布

某所では高さ20メートルの煙突に亀裂が… 染めQNKRN工法で補強していたから——

「補修しなければどうなっていたことか、
恐らく倒壊していたであろう…」(関係者の言葉)

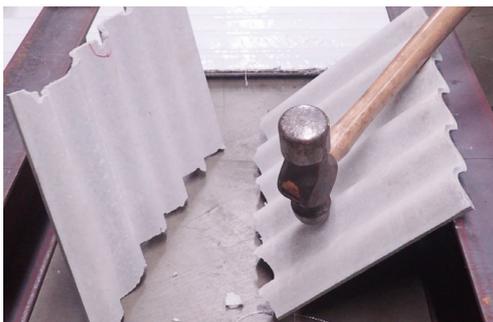
■NKRN-66未塗布 — 簡単に割れてしまう

某所ではスレート屋根の老朽化で、張替えを検討するがアスベストを含んでおり撤去するにも産廃費用だけで20,000円/㎡も……

劣化が酷く、足元が不安定でどの業者も引き受けてくれない…… 染めQNKRN工法で解決

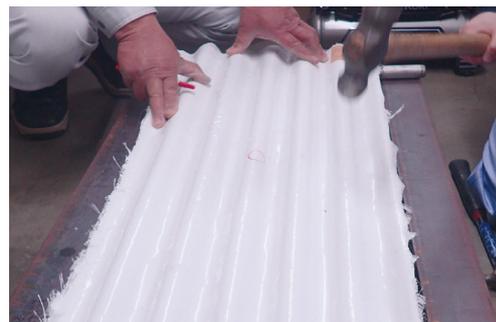
■NKRN-66塗布 — 何度叩いても、ピクともしない

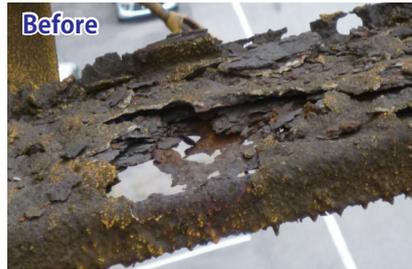
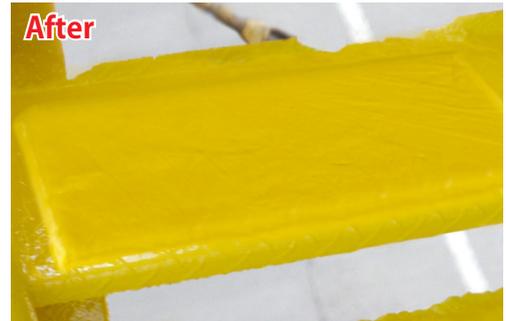
某製鉄所ではケレンカスの飛散問題、火気使用問題から溶接もできず
高額な費用で取り換えるしかなかった鉄骨階段が…… 染めQ配管補強工法で!!

- ① 下処理
- ② 配管補強パワー66塗布
- ③ パワー防錆AP089塗布

「数千万かけて取り換える予算を抑えていたところ何分の一の低予算で
驚きの強度になり立ち入り禁止であった階段が使用可能に」(関係者の言葉)

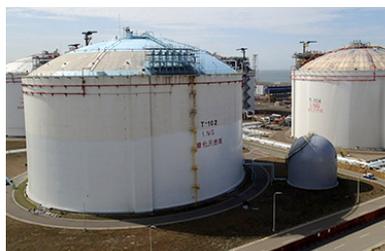
■タンク補修工程比較

1ヶ月	2ヶ月	3ヶ月	4ヶ月	5ヶ月	6ヶ月
素地調整		下塗り	上塗り			
	2種ケレン・養生・清掃			下塗り	中塗り	上塗り

① 工期短縮

② 素地調整程度で飛散させない(火気厳禁)

③ 長期延命
